Исследование причин обрушения покрытия завода ЖБИ

С.К. АБИЛЬДИН, к.т.н., доцент кафедры ТиОСП,
 Карагандинский государственный технический университет,
Н.А. МОСКАЛЕНКО, магистрант гр. Мех-16,
 Карагандинский государственный университет им. Е.А. Букетова

В марте 2010 г. произошло обрушение покрытия в крайней части (оси «1-2») пролета «Г-Д» формовочного цеха главного корпуса ЖБИ. Площадь обрушения на участке между четырьмя несущими колоннами составила 108 м² (6х18 м) (рисунок 1).

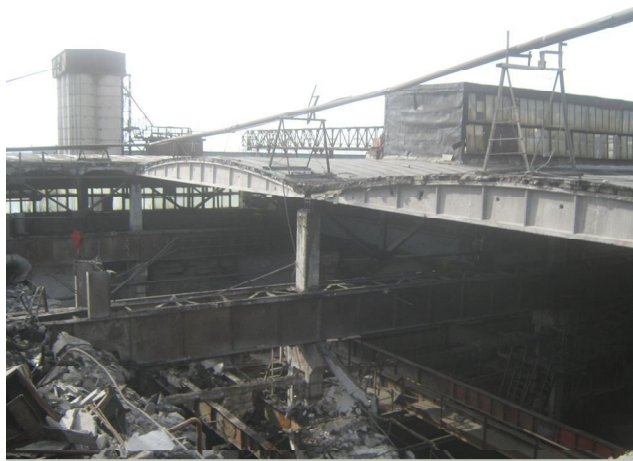
Рисунок 1 – Общий вид обрушения

Осмотр показал, что обрушились 2 плиты покрытия КЖС и разрушена стальная подстропильная ферма. Характер повреждений показал, что механизм обрушения был следующий: сначала разрушение стальной подстропильной фермы, затем деформация опирающихся на нее плит КЖС и последующее их падение с отрывом от находящейся на противоположной стороне подстропильной фермы. Эта ферма сильно не пострадала, однако значительные повреждения получила крайняя колонна, на которую опиралась разрушившаяся ферма.

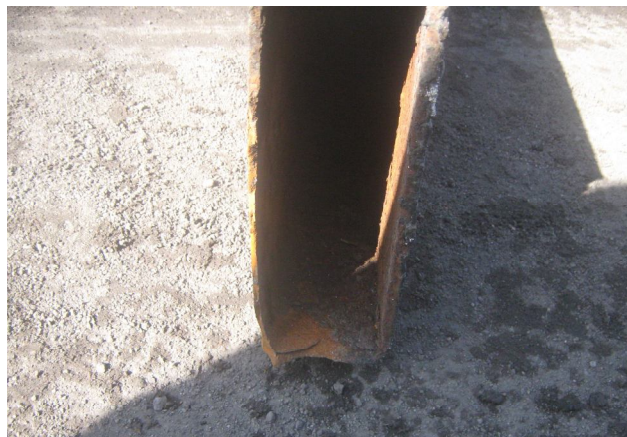
Анализ дефектов и повреждений показал, что разрушение фермы началось с разрыва нижнего пояса в месте стыковки листов усиления, в которых также выявлены нарушения технологии проведения сварочных работ: непровары, недостаточная глубина проплавления по периметру, неравномерность катетов сварного шва (недопустимые занижения и завышения), недопустимые зазоры при сборке, наличие удаленных наплывов и подрезов.

Рисунок 2 – Вид разрушенного нижнего пояса подстропильной фермы

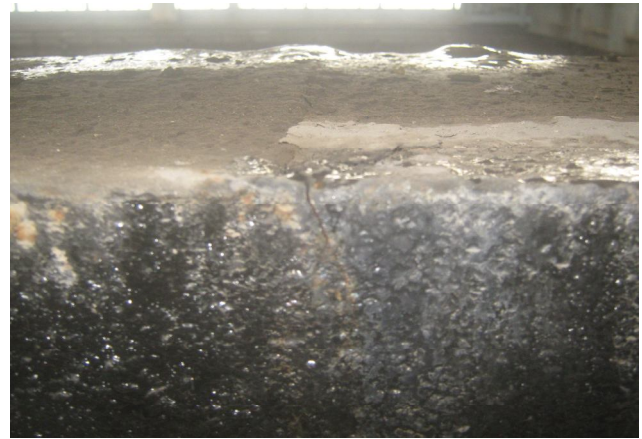
Кроме того, анализ исполнительной документации выявил следующий важный момент – при сборке листов усиления произошла усадка сварных швов и выгиб швеллера. Для ликвидации выгиба швеллер был провальцован, однако обратный выгиб привел к тому, что в местах стыковок листов усиления произошло утончение металла и созданы условия для возникновения усталостных трещин (рисунок 3).

Поверочные расчеты показали, что в наиболее нагруженном элементе растянутого нижнего пояса при выявленных дефектах и при фактической нагрузке прочность **не обеспечивается**.

$$O = 3119 \text{ кг/см}^2 > R_y = 2450 \text{ кг/см}^2.$$

Рисунок 3 – Усталостная трещина в стыке нижнего пояса подстропильной фермы

Усталостные трещины были выявлены и в некоторых других подстропильных фермах. Для предотвращения их разрушения было принято решение произвести их усиление наращиванием сечения и локальным усилением прослабленных сечений. Эффективное усиление позволило восстановить конструкции без остановки производства.
