Омаров Жасулан Аманжолович – соискатель (Алматы, КазНИИССА)

СТЕНДОВЫЕ ВИБРОДИНАМИЧЕСКИЕ ИСПЫТАНИЯ НЕНЕСУЩИХ ОГРАЖДАЮЩИХ СТЕНОВЫХ КОНСТРУКЦИЙ И ПЕРЕГОРОДОК ИЗ ГАЗОБЛОКОВ

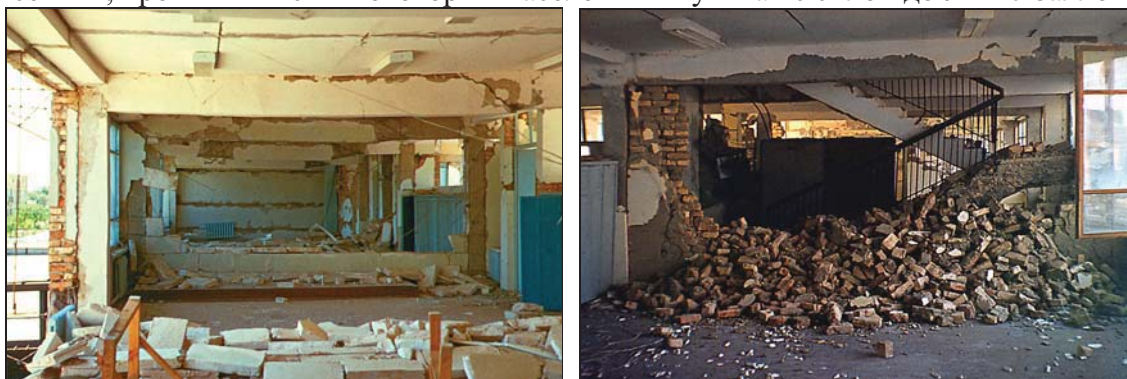
В качестве примеров на рисунке 1 показано типичное состояние некоторых несущих и самонесущих элементов зданий при Газлийском (1984) и Спитакском (1988) землетрясениях, проявившихся в некоторых населенных пунктах с силой до 9 – 10 баллов.

Рисунок 1 – Состояние некоторых несущих и самонесущих элементов зданий при Газлийском (а) и Спитакском (б) землетрясениях

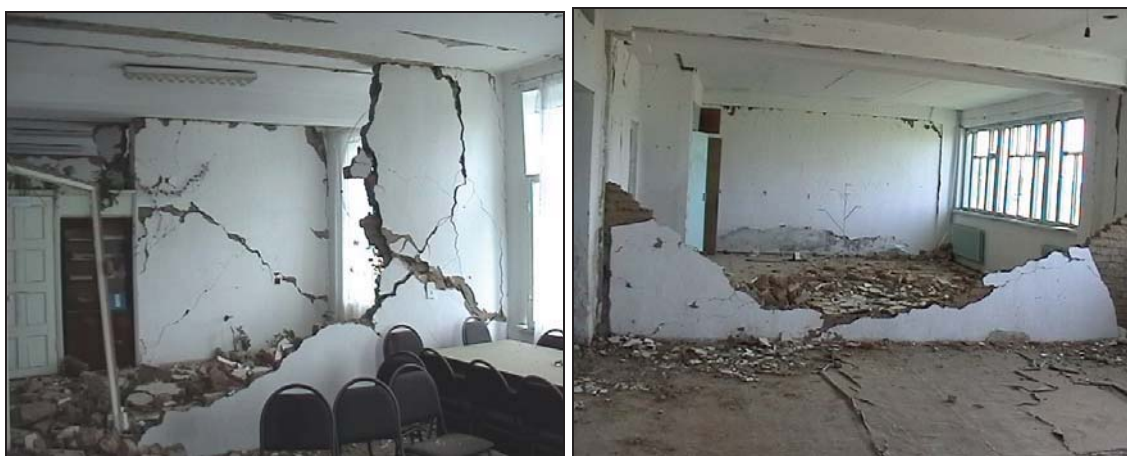
Значительные повреждения несущих стеновых конструкций наблюдается не только при очень сильных землетрясениях. При изучении последствий Луговского землетрясения, произошедшего 23 мая 2003 года в Жабылской области Республики Казахстан, было установлено, что неправильно выполненные кирпичные перегородки, даже при 7 балльных сейсмических воздействиях на каркасные здания, запроектированные для строительства на площадках сейсмичностью 9 баллов, приходят в состояние, требующее их ремонта, восстановления или замены. На рисунке 2 показано

состояние кирпичных перегородок в каркасных зданиях акимата и трехэтажной школы, расположенных на станции Луговая.

Рисунок 2 - Состояние кирпичных перегородок в каркасных зданиях акимата (а) и трехэтажной школы (б), расположенных на станции Луговая

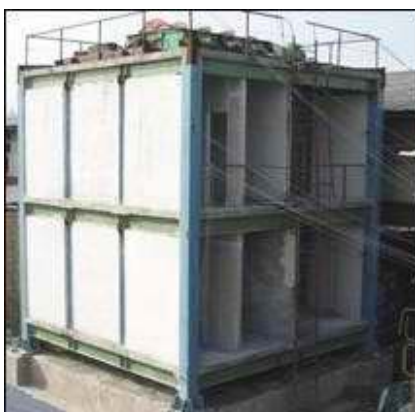
Экспериментальные исследования ненесущих стеновых конструкций проводились на специальном стенде, представляющем собой ячейку двухэтажного стального каркаса с установленной на её покрытии вибрационной машины инерционного действия. Строительство стенда было осуществлено АО «Имсталькон» по заданию ТОО «Рахатстрой», рисунок 3.

Рисунок 3 - Стендовый двухэтажный стальной каркас

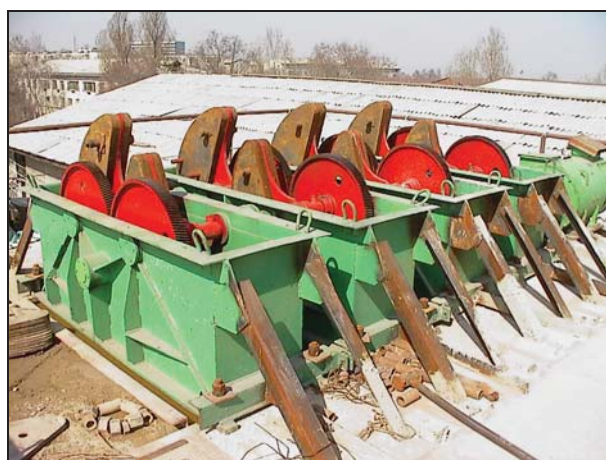
Колебания стенда возбуждались вибромашинной инерционного действия типа В-2 . схема расположения и общий вид вибромашины В-2 показана на рисунке 4.

- двигатель постоянного тока мощность 110 кВт;
- четыре двухвальных виброблока с горизонтальными осями вращения рычагов;
- доборные грузы-дебалансы, навешиваемые на рычаги вибраторов;
- пульт управления позволяющий плавно регулировать частоту вращения вала двигателя.

Рисунок 4 - Схема расположения (а) и общий вид (б) вибромашины В-2

При испытаниях виброблоки были установлены на покрытии стенда таким образом, чтобы равнодействующая возбуждаемых ими сил совпадала с геометрической осью стенда направления буквенных осей. Вибратор и двигатель жестко крепились при помощи сварки и болтовых соединений к стальной раме, расположенной в уровне покрытия. Применение вибрационной машины позволило реализовать при испытаниях динамический характер нагружения исследуемых несущих стеновых конструкций и смоделировать основные особенности их поведения в системе каркасного здания при нагрузках типа сейсмических.
