А.Е.Касымов, Д.А. Рамазанов, С.Ж. Косбаев
ВКГТУ им. Д.Серикбаева, г. Усть-Каменогорск

**ИССЛЕДОВАНИЕ ИЗМЕНЕНИЙ ВОДНО-ТЕПЛОВОГО РЕЖИМА АВТОМОБИЛЬНОЙ ДОРОГИ
ВОСТОЧНОГО КАЗАХСТАНА**

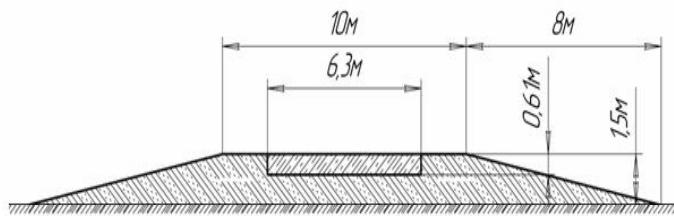
Рисунок 1 - Конструкция и размеры опытного участка «Усть-Каменогорск – Самарское », 17 км

Испытание дорожной конструкции на водно-тепловой режим проводилось от г. Усть-Каменогорска на 17 км 20 декабря 2004 года в 11⁰⁰ утра. Общая протяженность автодороги – 141,64 км, погода была пасмурная (-20...-22 °C), направление ветра – Юго-Восточное (5-10 м/с), радиация – 15-17 микрорентген. Был произведен общий визуальный осмотр автодороги и дорожной конструкции. Состояние дороги требует текущего ремонта и очистки от снега. Техническая категория дороги: средняя ширина земляного полотна по автодороге составляет 10 м, а ширина проезжей части – 6,3 м. По этим показателям дорога относится к IV технической категории. По пропускной способности дорога соответствует фактической интенсивности автотранспорта (рис. 1).

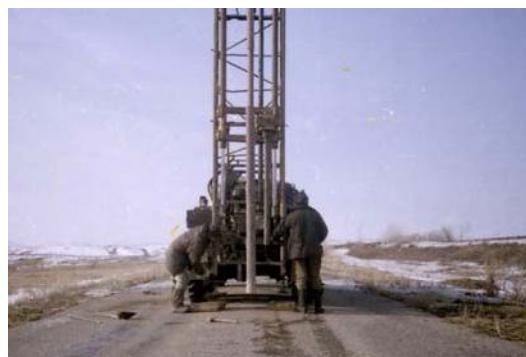
Рисунок 2 - Машина УГБ 50М
с пневмостаканом

Испытание проводилось машиной УГБ 50М. Производилось бурение дорожной конструкции до 1,5 м, а до грунтов - пневмостаканом. Длина бура L= 1,50 м, диаметр - 7,5-8 см (рис. 2, 3).

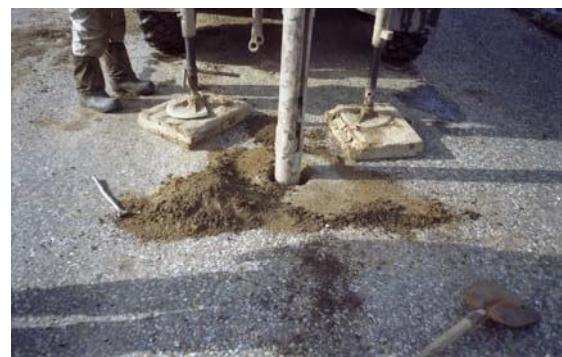
Рисунок 3 - Машина УГБ 50М в процессе
бурения пневмостаканом

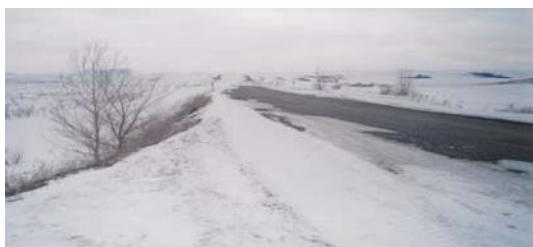
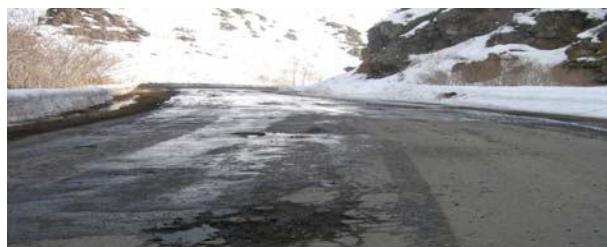
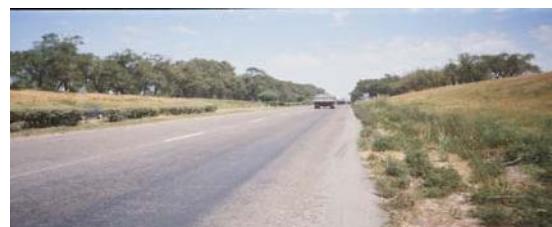
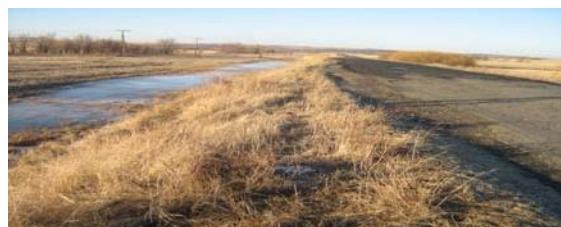
Рисунок 4 - Опытный участок на автомобильной дороге «Усть-Каменогорск-Самарское», 17 км. В зимний период, 8 января 2003 года

Рисунок 5 - Опытный участок на автомобильной дороге «Усть-Каменогорск-Самарское», 17 км. В весенний период, 29 апреля 2003 года

Рисунок 6 - Опытный участок на автомобильной дороге «Усть-Каменогорск-Самарское», 17 км. В летний период, 23 августа 2003 года

Рисунок 7 - Опытный участок на автомобильной дороге «Усть-Каменогорск-Самарское», 17 км. В осенний период, 20 октября 2003 года

Перед началом инструментальных работ производился визуальный осмотр дорог проездом на машине со скоростью 30-40 км. После таких осмотров составлялась общая оценка состояния дорог в целом, намечались характерные места по деформированности, водоотводу для детального обследования: испытания прочности, отбора проб на влажность, измерения толщин слоев, конструкции, оценки состояния местности (рис. 4-7).

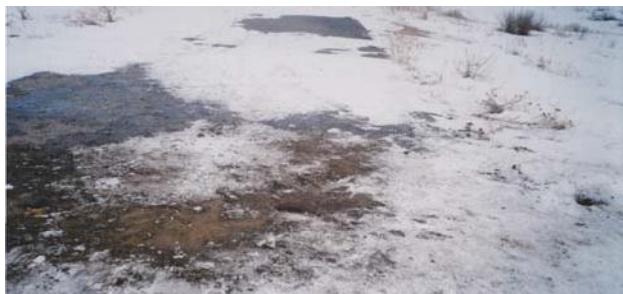
Рисунок 9 - Пробуренная дорожная конструкция посередине проезжей части, посередине полосы движения и по кромке проезжей части

При проведении повторных наблюдений на постах шурфы закладывались рядом со старыми на расстоянии 300 м (рис. 8-11).

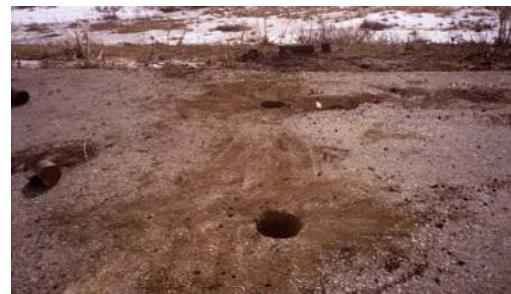
Рисунок 10 - Пробуренная дорожная конструкция посередине проезжей части, посередине полосы движения

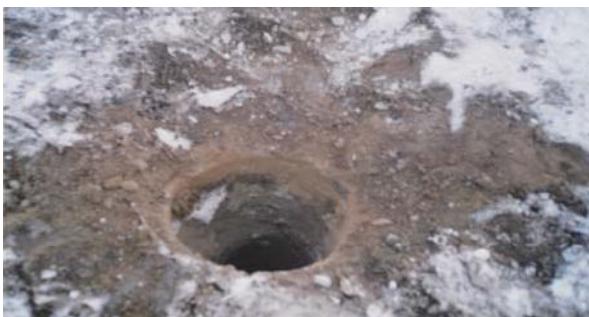
Рисунок 11 - Пробуренная дорожная конструкция, глубина 4 м

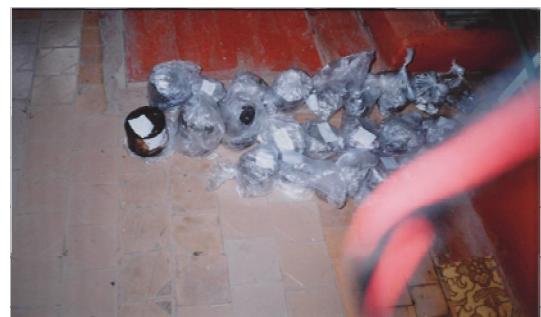
Рисунок 12 - Пробы грунтов для определения влажности завёрнуты в марлю и залиты парафином

После бурения дорожной конструкции и дорожного основания через каждые 50 см (глубина 3 метра) взяты пробы грунтов для определения влажности. Грунты были аккуратно завёрнуты в марлю, залиты парафином, чтобы не терялась влага, и доставлены в лабораторию Казавтодора (рис. 12) для дальнейшего исследования на влажность, плотность грунта, глубину промерзания (с помощью прибора Данилина).

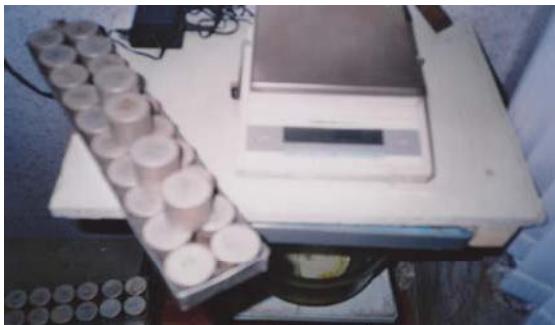
Рисунок 13 - Бюксы с грунтом и электронные весы типа BP110

Взятые пробы грунтов были расфасованы в алюминиевые боксы, которые выдерживали температуру 220 °C, пронумерованы, взвешены на электронных весах типа ВР 110 (рис. 13) и складированы в электрошкаф при $t = 105$ °C. Через сутки после сушки были снова взвешены. Полученные данные зафиксировали, и боксы с грунтами снова поставили в электропечь. После окончательной сушки грунты были снова взвешены и на основании полученных данных определена влажность (рис. 14).

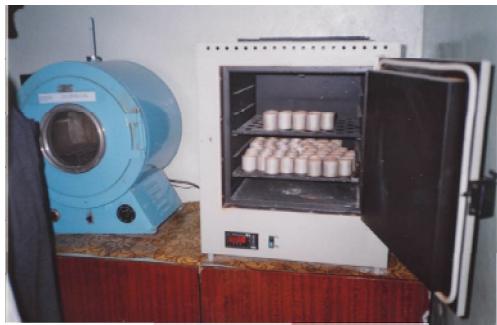
Рисунок 14 - Электрический шкаф для сушки грунтов в бюксах

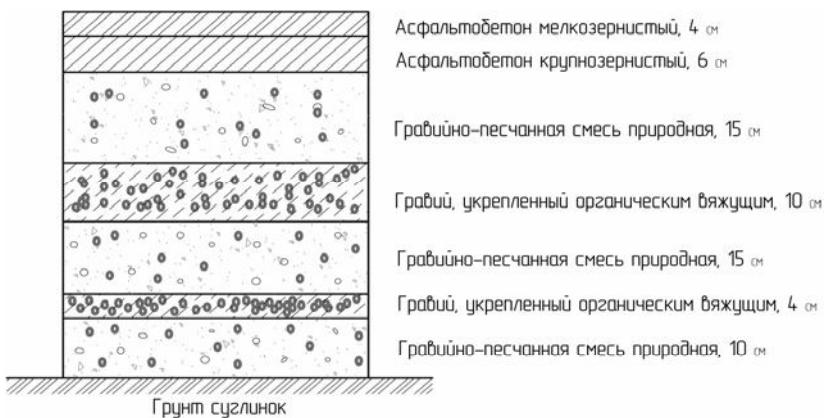
Рисунок 15 - Конструкция дорожной одежды по слоям

Поперечные уклоны в пределах нормы. На покрытии большое количество поперечных и продольных трещин. Поперечные трещины короткие, берут начало от кромок и продольных трещин на оси и колеях. Все трещины имеют волнистый характер. Ровность покрытия хорошая. Имеются следы поверхностной обработки в виде узких полос битума. Конструкция дорожной одежды показана на рис. 15.

Прогибы под колесом на участке составляют в среднем 0,75 мм, а модули упругости – 2200÷2300 кг/см². Трецинообразование на покрытии, очевидно, связано с причинами технологического характера (условия укладки и укатки, грязное основание и т.д.).

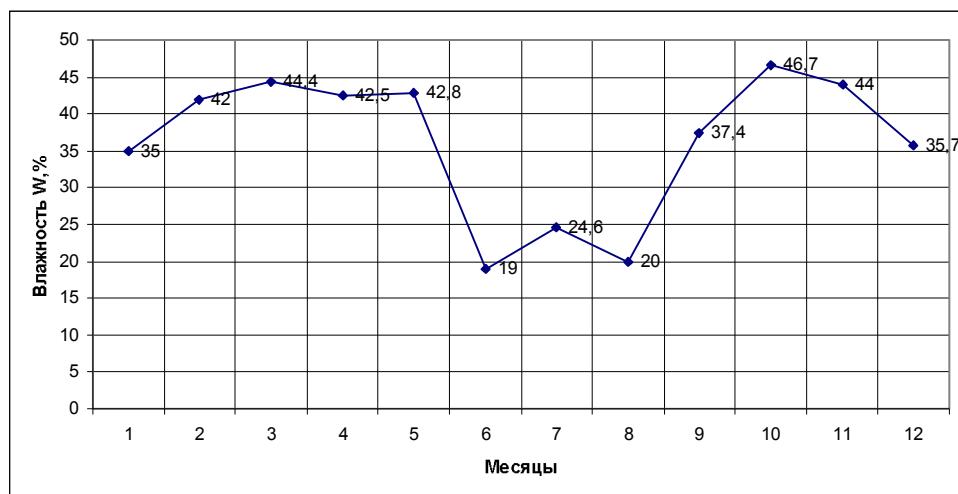
Рисунок 16 - Годовая средняя влажность грунтов

На основании полученных ежемесячных графиков был построен годовой график, на котором видно, что с января по май и с октября по декабрь влажность колеблется от 35 % до 47 %, а с июня по август влажность грунтов колеблется от 19 % до 25 %. Из этого следует, что в осенном, зимнем и весеннем периодах влажность очень высокая. В летнем периоде влажность низкая. Мы знаем, что климат в Восточном Казахстане резко континентальный.

нентальный: зима холодная, снежная – $-40\ldots-50^{\circ}\text{C}$; лето сухое, жаркое, без дождя – $+20\ldots+40^{\circ}\text{C}$; весной и осенью бывает много проливных дождей. Соответственно в летний период влажность уменьшается с 47 % до 19 %. Годовая средняя влажность грунтов показана на рис. 16.
